Nacionalinio kibernetinio saugumo centro prie Krašto apsaugos ministerijos
Regioninio kibernetinės gynybos centro

Tyrimų skyrius

„ACTi Corporation“ ir „GeoVision Inc“ gamintojų kamerų aparatinės
ir programinės įrangos tyrimas

2025-05-26

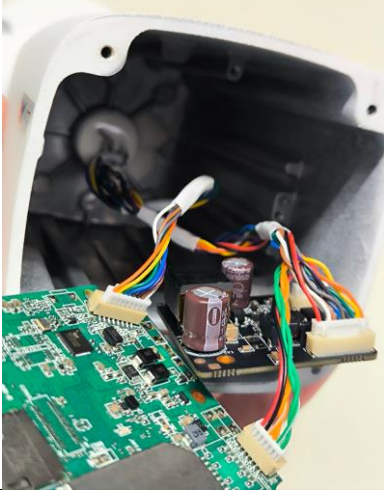
<p>Ethernet ryšio linija plokštę pasiekia ne vytos poros tipo laidais. Dėl šios priežasties gali kilti komunikacijos su kamera problemų.</p>

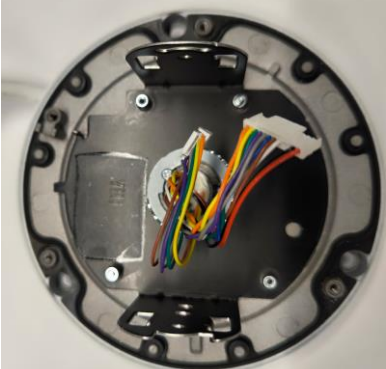
<p>Kameros vaizdas nuėmus pagrindinę plokštę. Ethernet ryšio linija plokštę pasiekia ne vytos poros tipo laidais. Dėl šios priežasties gali kilti komunikacijos su kamera problemų.</p>

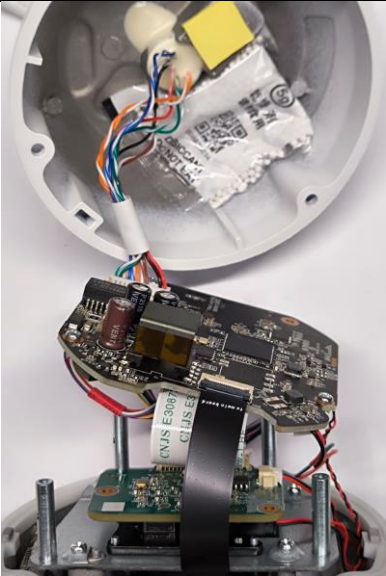
<p>Ethernet ryšio linija plokštę pasiekia ne vytos poros tipo laidais. Dėl šios priežasties gali kilti komunikacijos su kamera problemų.</p>

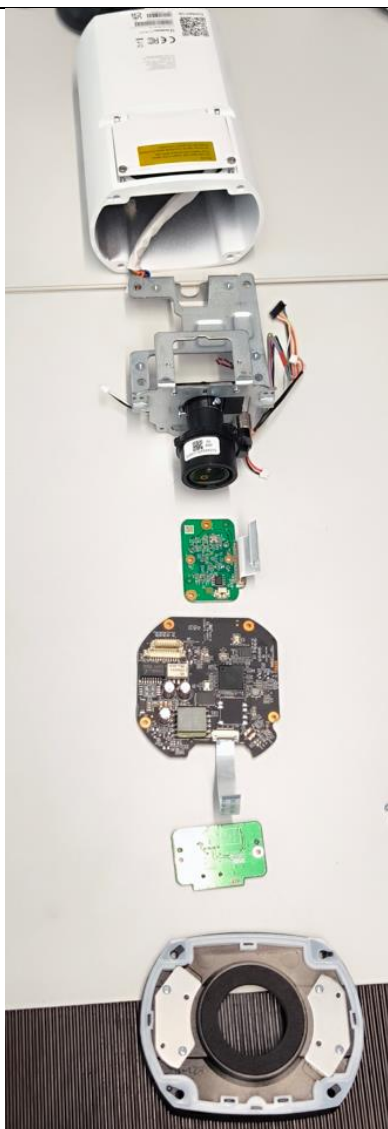
„GeoVision Inc GV-TBL4810“ kameros 210235TRBF3244002383 aparatinės dalies apžvalga	
 	Ethernet ryšio linija plokštę pasiekia ne vytos poros tipo laidais. Dėl šios priežasties gali kilti komunikacijos su kamera problemų.
