Nacionalinio kibernetinio saugumo centro prie Krašto apsaugos ministerijos
Regioninio kibernetinės gynybos centro

Tyrimų skyrius

„ACTi Corporation“ ir „GeoVision Inc“ gamintojų kamerų aparatinės
ir programinės įrangos tyrimas

2025-05-26

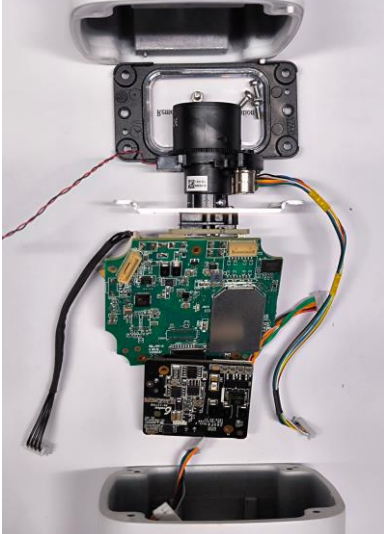
<p>Ethernet ryšio linija plokštę pasiekia ne vytos poros tipo laidais. Dėl šios priežasties gali kilti komunikacijos su kamera problemų.</p>
